# LESÃO MENISCAL – DIAGNÓSTICO ULTRASSONOGRÁFICO

## MENISCAL LESION – ULTRASONOGRAPHY DIAGNOSIS

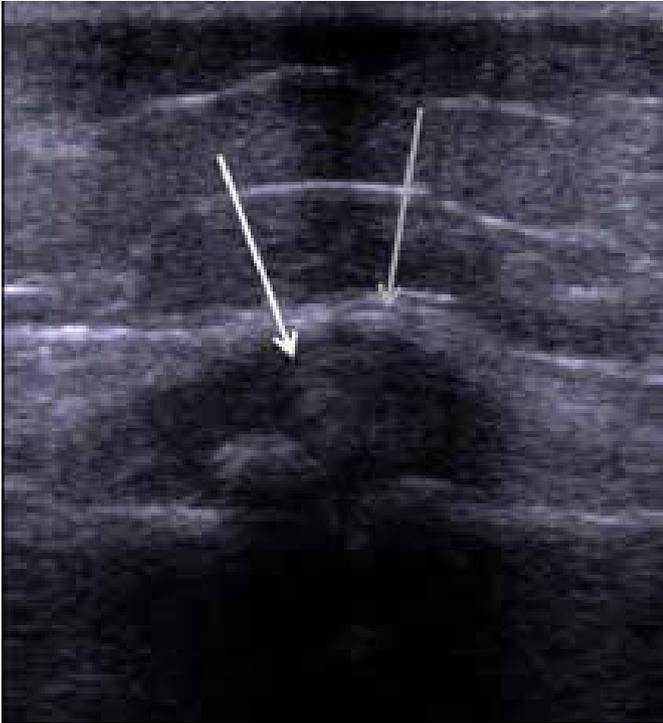
Figura 1: Ultrassonografia do joelho direito demonstrando a extrusão do menisco medial (seta branca) abaulando o ligamento colateral medial (seta cinza).

A ultrassonografia do joelho direito demonstrou extrusão de 0,8cm do corpo do menisco medial, abaulamento do ligamento colateral medial (Figuras 1 e 2).

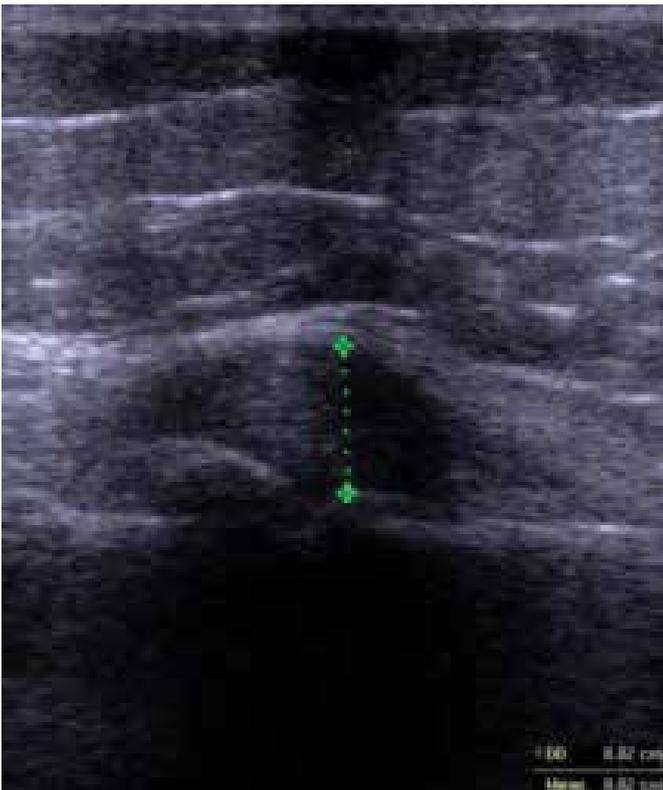
Figura 2: Ultrassonografia do joelho direito demonstrando a extrusão do menisco medial em cerca de 0,8 cm abaulando o ligamento colateral medial

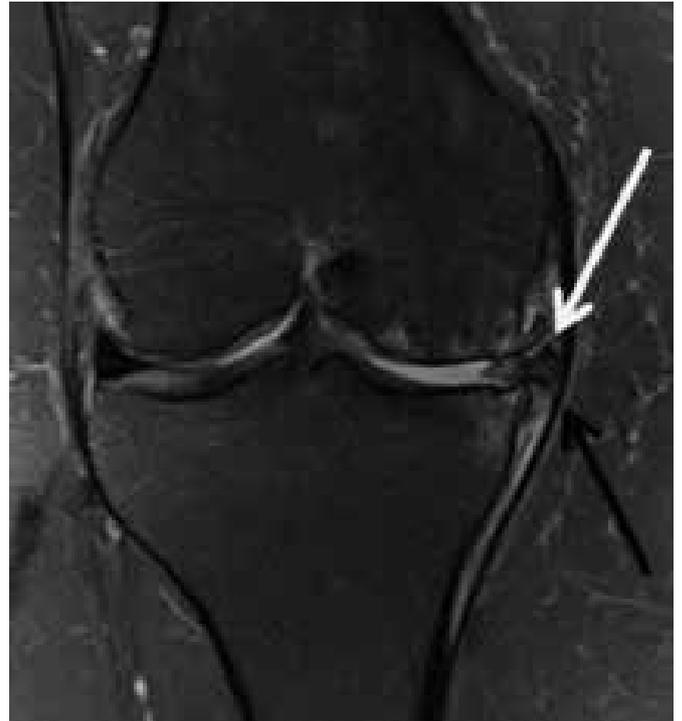
Figura 3: RM do joelho direito na sequência DP FAT SAT no corte coronal demonstrando extrusão do menisco medial (seta branca) abaulando o ligamento colateral medial (seta preta).

A ressonância magnética (RM) demonstrou rotura da raiz meniscal e extrusão abaulamento do ligamento colateral medial (Figuras 3 e 4).

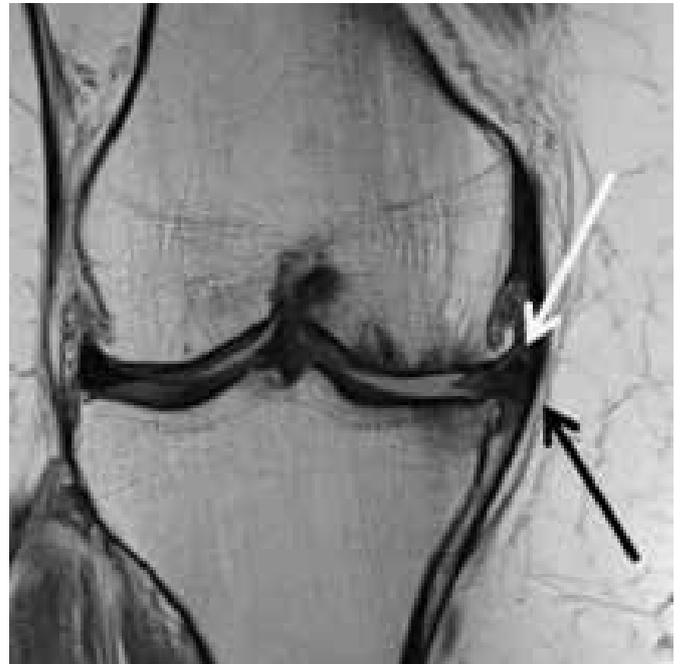
Figura 4: RM do joelho direito na sequência DP no corte coronal demonstrando extrusão do menisco medial (seta branca) abaulando o ligamento colateral medial (seta preta).
